### Bautafel

## Bestens gesichert

**Windsogsicherung:** Es gibt Bauvorhaben, bei denen für die Windsogsicherung nicht auf vorhandene Sturmklammern mit genügend hohem Abhebewiderstand zurückgegriffen werden kann. So wurde für die Dachsanierung der denkmalgeschützten Münsterkirche St. Alexandri in Einbeck eine regelgerechte Sonderlösung entwickelt. Ein individuell entwickeltes und in Kleinserie produziertes Sturmsicherungssystem sichert die großformatigen und schweren Betonplatten.

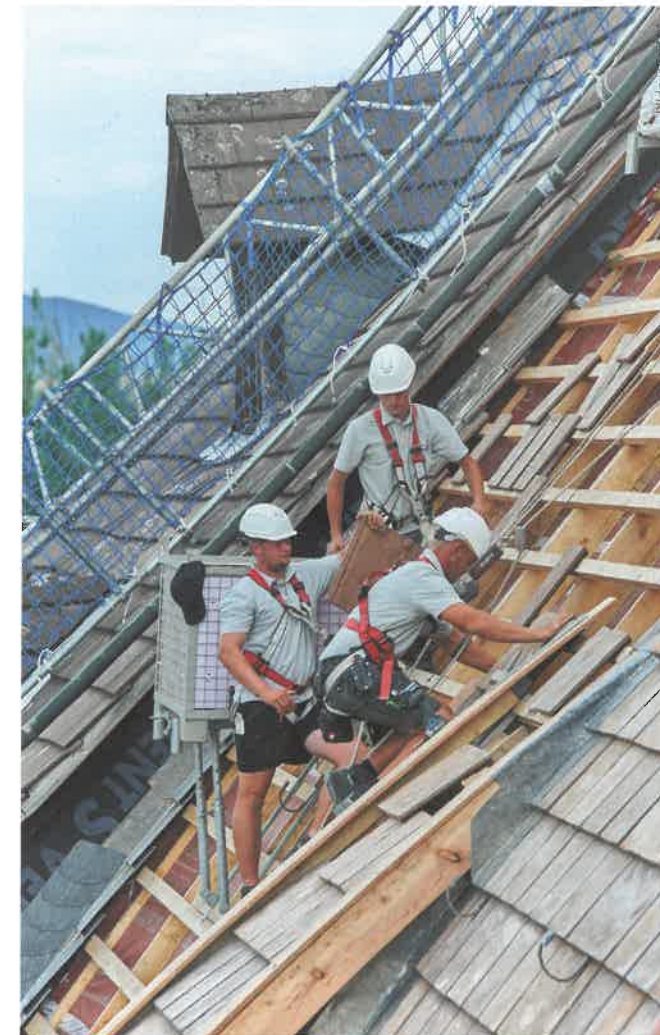
Die Dachdecker arbeiteten wegen des hohen Gewichts der Platten zusätzlich mit einer PSAgA.

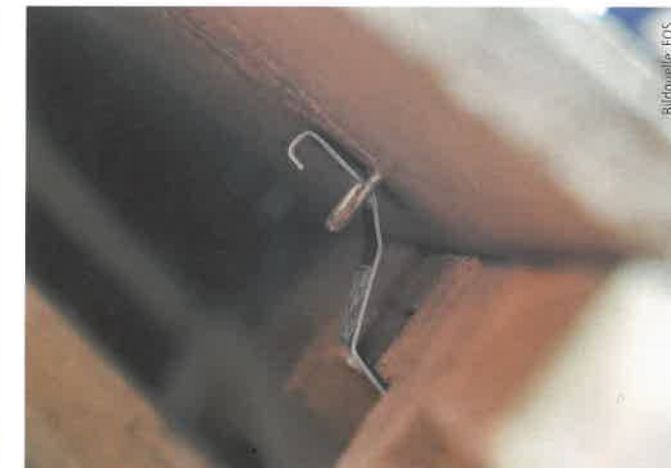
Die Öse ist in die Dachplatte eingearbeitet.

Bei der Deckung werden die Dachplatten so verlegt, dass die Klammer oder die zwei Klammern bei den breiteren Dachplatten über die zuvor verschraubten Klammer(n) geführt werden und diese dann sicher umschließen. Dank der angepassten Formgebung der Klammern kann die Dachplatte bei richtiger Montage nur bis zu einer definierten Höhe angehoben werden. Um sie wieder komplett von der Klammer zu lösen, muss der Dachdecker unter die angehobene Platte greifen und die Klammer herunterdrücken, um dann die Platte nach oben hin zu entfernen.

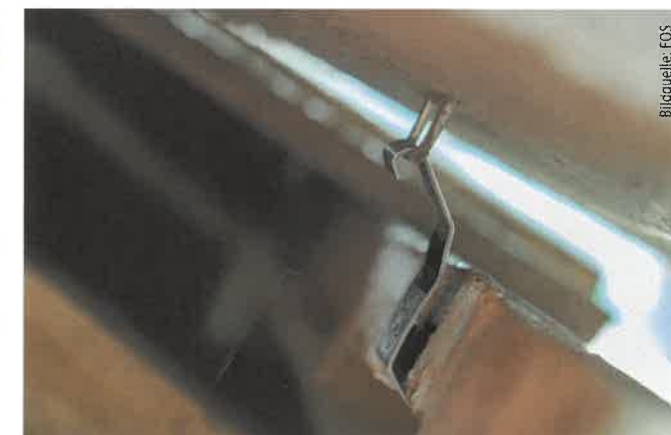
Der Haken wird eingefädelt, die Platte heruntergezogen.

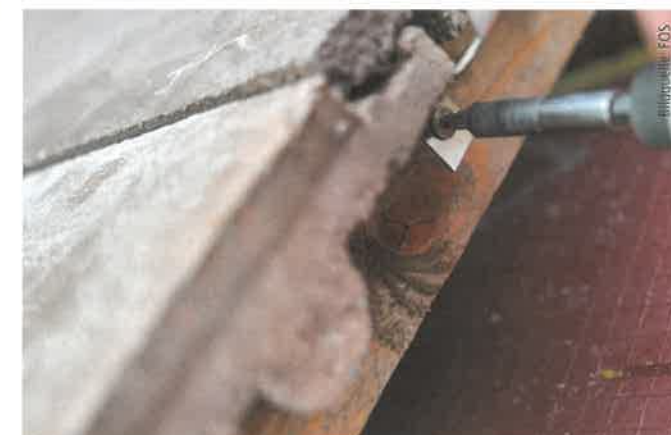
Die Klammer wird auf der Traglatte verschraubt.

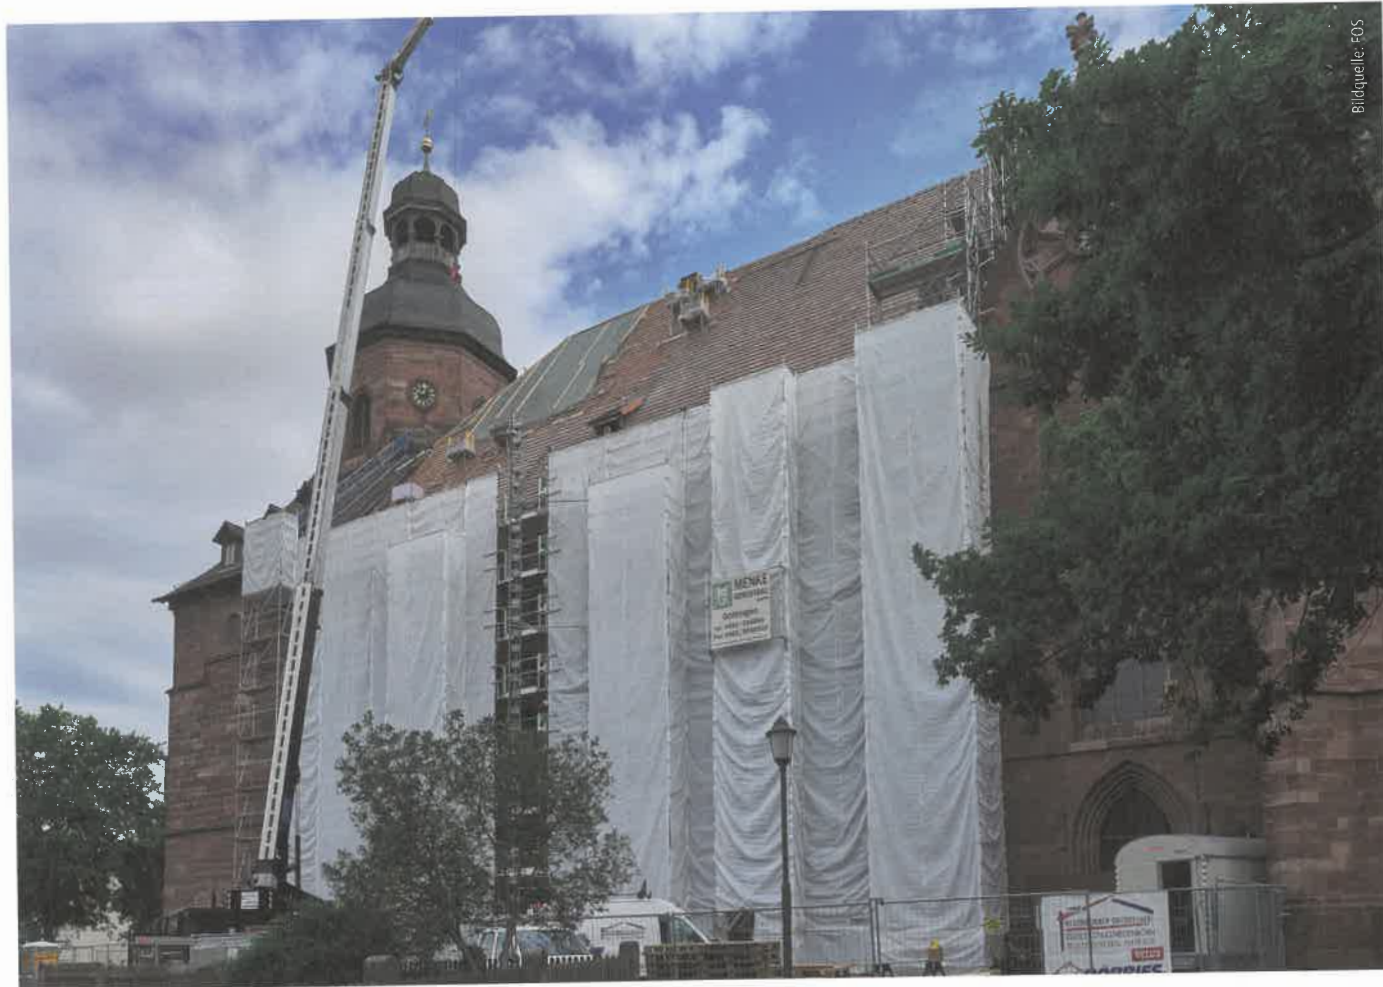
Wegen Unwetterwarnungen waren weitere Sicherungsmaßnahmen nötig.

Aufgrund besonderer Witterungsverhältnisse – es waren schwere Unwetter angesagt – wurde auf einem Teilbereich der Dachfläche zusätzlich eine PE-Folie verlegt. Sie dient als erweiterter Schutz vor dem Eindringen von erwarteten heftigen Niederschlägen und Hagel in diesem Dachbereich. Denn genau hierunter befindet sich die erst die von 2006 bis 2008 aufwändig restaurierte Hillebrand-Orgel. Begleitend wachten die Dachdecker zusätzlich während des Unwetters vor Ort über das noch nicht fertiggestellte Dach.
